Kuidas vahetada **SEAT
Leon Van / Hatchback
(5F1)** taga-klaasipuhastite
– õpetus

VAHETAMINE: KLAASIPUHASTITE – SEAT LEON VAN /
HATCHBACK (5F1). NIMEKIRI TÖÖRIISTADEST, MIDA
VAJAD:

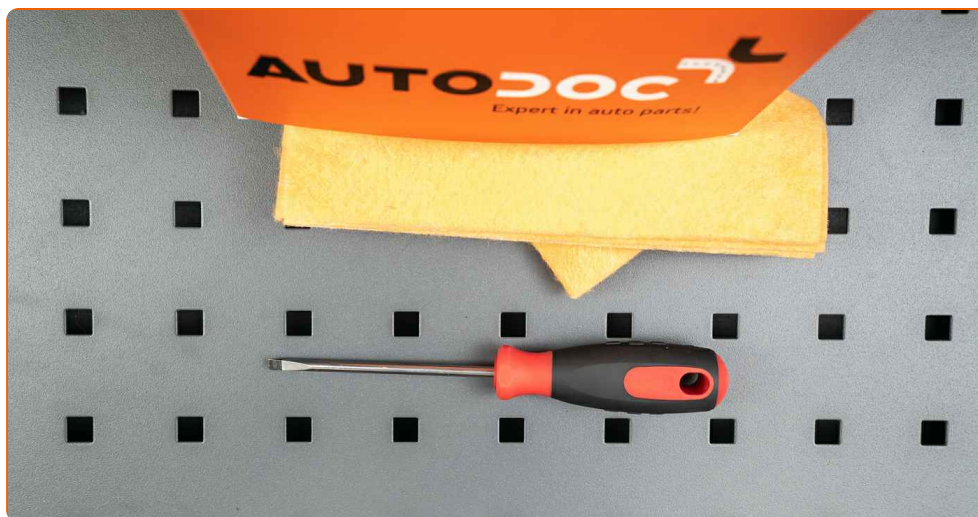
- Lapiku otsaga kruvikeeraja

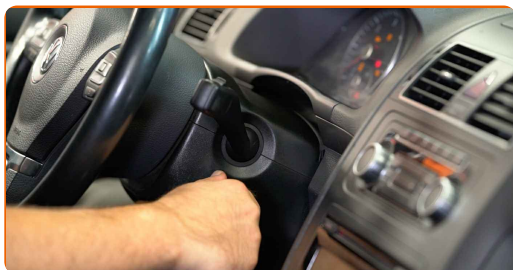
1

Lülitage süüde sisse. Tõmmake kojamehe hoob alumisse asendisse.

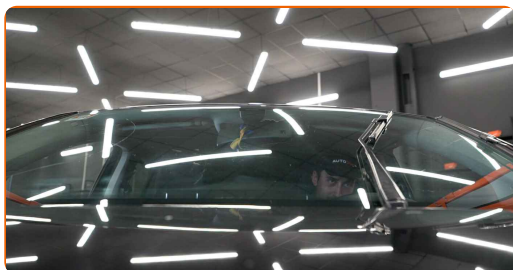
2

Lülitage süüde välja. Hooldusrežiimis on kojamehed ülemises asendis.

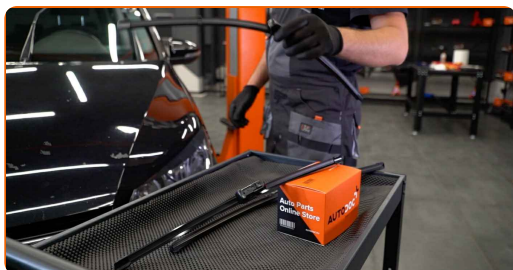
3

Valmistage ette uued kojamehed.

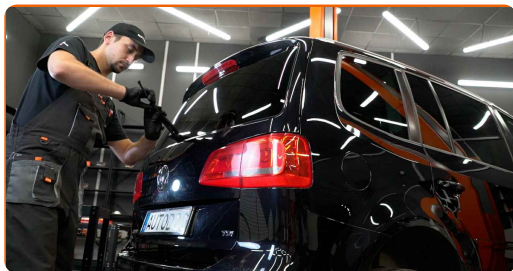
4

Tõmmake klaasipuhasti klaaspinnalt eemale kui see lõpetab.

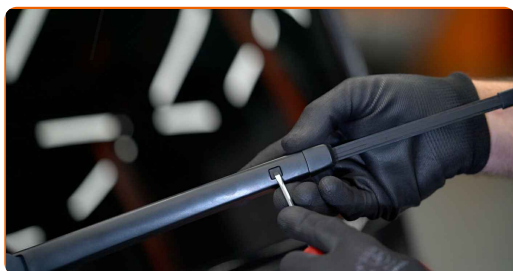
5

Vajutage ühendusklambrit. Eemaldage kojamehe hari.

- Asendades kojamehe harja, olge ettevaatlik ja ennetage vedru abil pinge all oleva klaasipuhasti hoova põrkumist vastu klaasi.

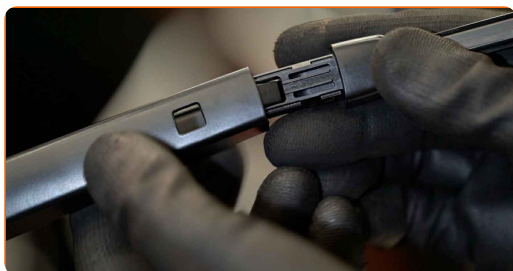
6

Paigaldage uus klaasipuhasti hoob ja suruge see ettevaatlikult vastu klaasi.

- Ärge puudutage klaasipuhasti tera kummi serva, see ennetab grafiitkatte kahjustamist.

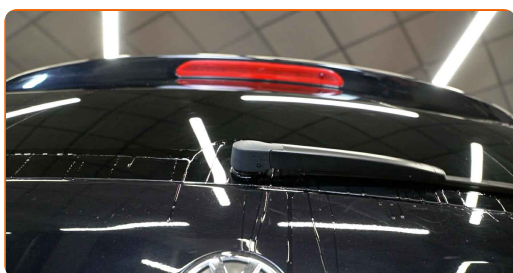
7

Lülitage süüde sisse. Tõmmake kojamehe hoob alumisse asendisse. Nii tehes, lülitate kojamehed hooldusrežiimist töörežiimi.

- Veenduge, et klaasipuhasti kummist riba on tugevasti vastu klaasi, seda täies pikkuses.
