Kuidas vahetada **VW**
Touran 1T3 esitule pirni –
õpetus

VAHETAMINE: ESITULE PIRNI – VW TOURAN 1T3.
TÖÖRIISTAD, MIDA VÕID VAJADA:

VAHETAMINE: ESITULE PIRNI – VW TOURAN 1T3. KASUTA JÄRGNEVAT PROTSEDUURI:

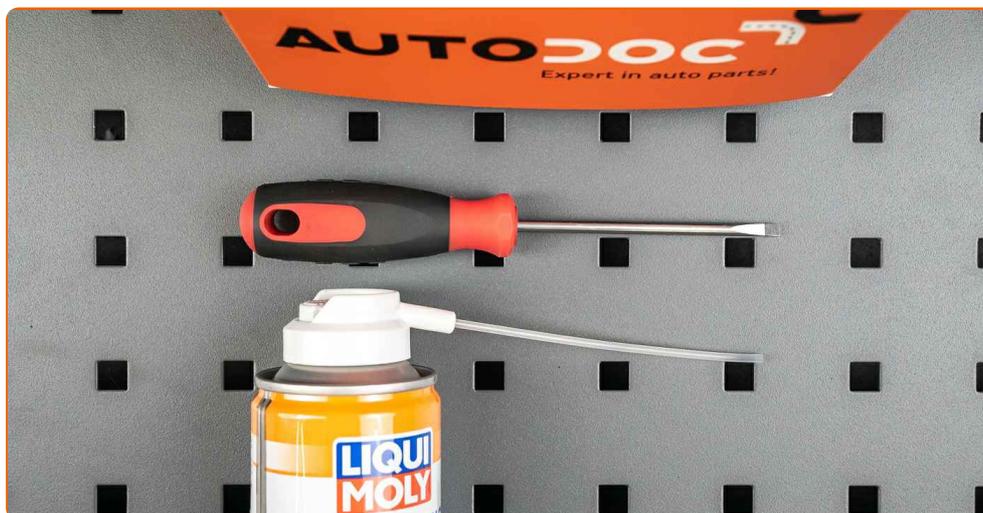
- Elektrikontaktide määre
- Lapiku otsaqa kruvikeeraja

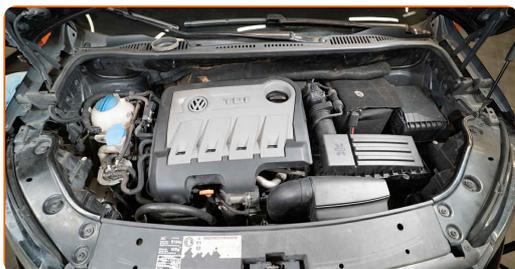
1

Lülitage süüde välja. Avage kapott.

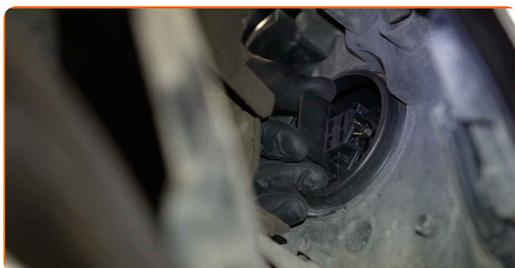
3

Võtke lambipirni hoidik lahti keerates seda ~ 30°. Eemaldage hoidik esitulede paigalduspesast.

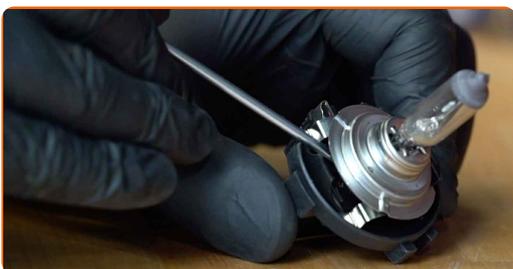
- 4 Eemaldage vana lambipirn. Kasutage lapiku otsaga kruvikeerajat. Kontrollige lambipirni hoidiku terminalide seisukorda. Vajadusel asendage.

- Puhastage lambipirni hoidiku paigalduskoht.

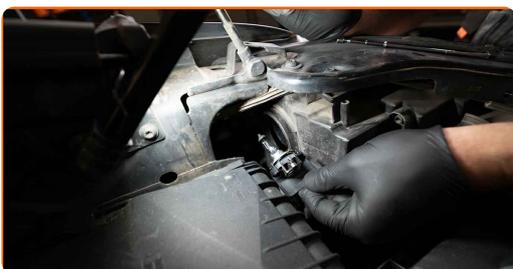
- 5 Paigaldage hoidikusse uus lambipirn.

- Vältige lambipirni puutumist. Sõrmed jätavad sellel jälgi ja võivad põhjustada purunemist.

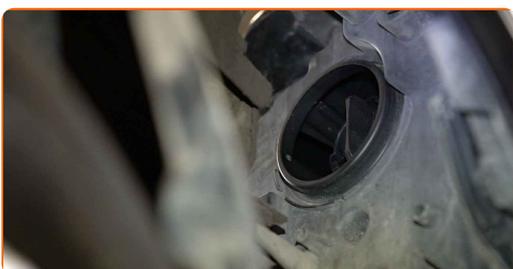
- 6 Paigaldage lambipirni hoidik esitule paigalduspessa. Kinnitage lambipirni hoidik keerates seda ~ 30°.

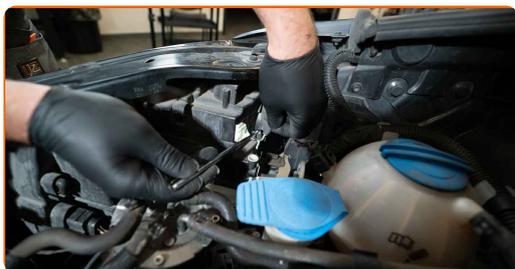
7 Paigaldage ja kinnitage esitule tagumine kate.

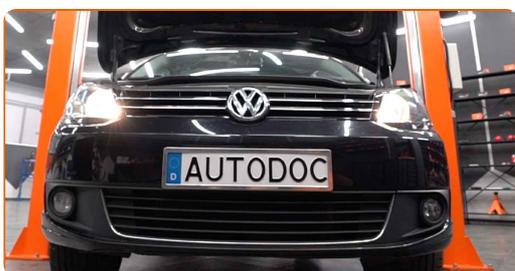
8 Lülitage süüde sisse.

9 Lülitage esituled sisse ja kontrollige, kas uus lambipirn toimib korrektselt.

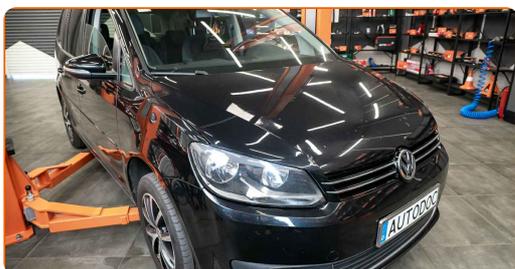
10 Sulgege kapott.
