Kuidas vahetada **VW**
Touran 1T3 taga-
klaasipuhastite – õpetus

VAHETAMINE: KLAASIPUHASTITE – VW TOURAN 1T3.
NIMEKIRI TÖÖRIISTADEST, MIDA VAJAD:

VAHETAMINE: KLAASIPUHASTITE – VW TOURAN 1T3. JÄRGI NEID SAMME:

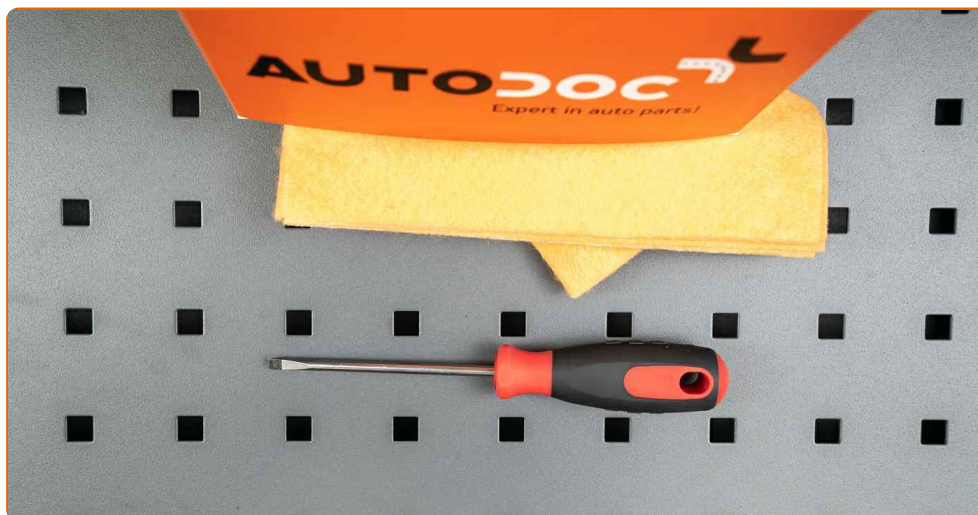
- Lapiku otsaqa kruvikeeraaja

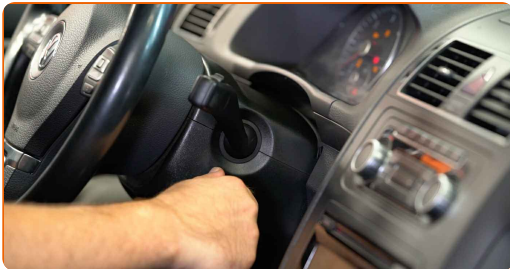
1

Lülitage süüde sisse. Tõmmake kojamehe hoob alumisse asendisse.

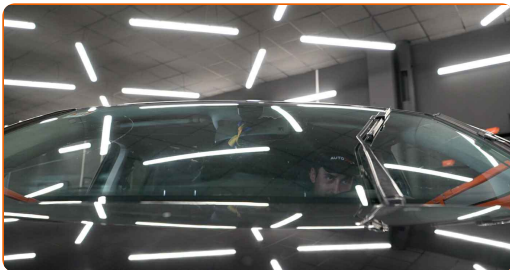
2

Lülitage süüde välja. Hooldusrežiimis on kojamehed ülemises asendis.

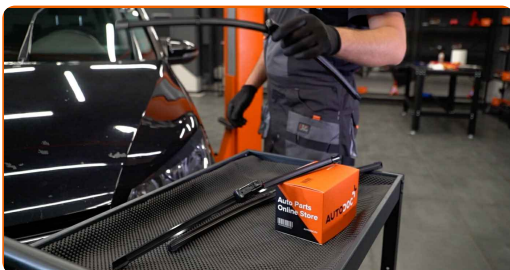
3

Valmistage ette uued kojamehed.

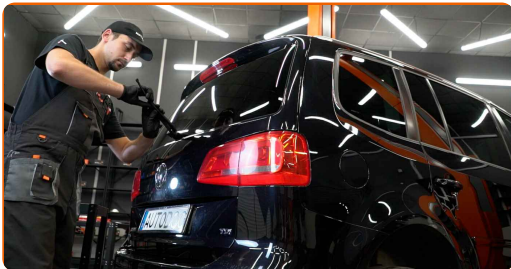
4

Tõmmake klaasipuhasti klaaspinnalt eemale kui see lõpetab.

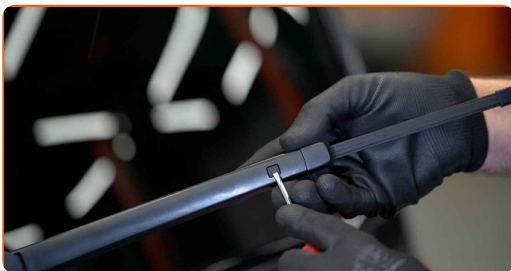
5

Vajutage ühendusklambrit. Eemaldage kojamehe hari.

- Asendades kojamehe harja, olge ettevaatlik ja ennetage vedru abil pinge all oleva klaasipuhasti hoova pörkumist vastu klaasi.

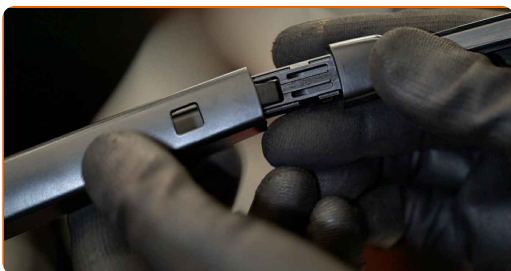
6

Paigaldage uus klaasipuhasti hoob ja suruge see ettevaatlikult vastu klaasi.

- Ärge puudutage klaasipuhasti tera kummi serva, see ennetab grafiitkatte kahjustamist.
