Kuidas vahetada **VW
Multivan T6 (SGF, SGM,
SGN)** esitule pirni –
õpetus

VAHETAMINE: ESITULE PIRNI – VW MULTIVAN T6 (SGF, SGM, SGN). TÖÖRIISTAD, MIDA VÕID VAJADA:

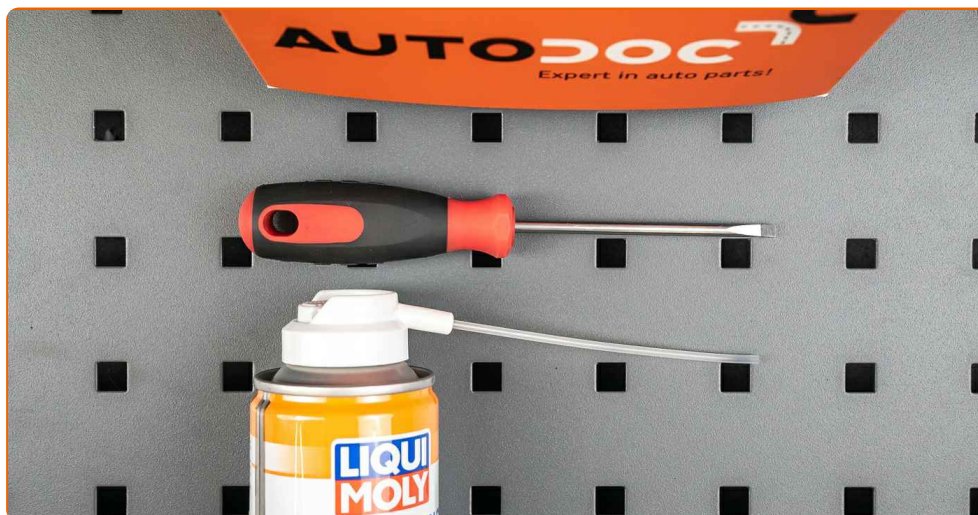
- Elektrikontaktide määre
- Lapiku otsaqa kruvikeeraja

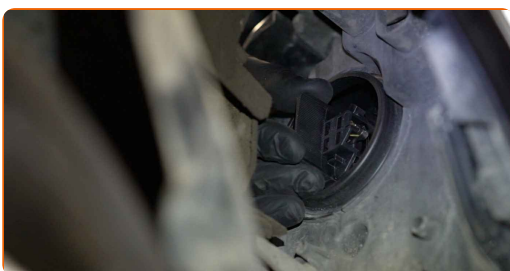
3

Võtke lambipirni hoidik lahti keerates seda ~ 30°. Eemaldage hoidik esitulede paigalduspesast.

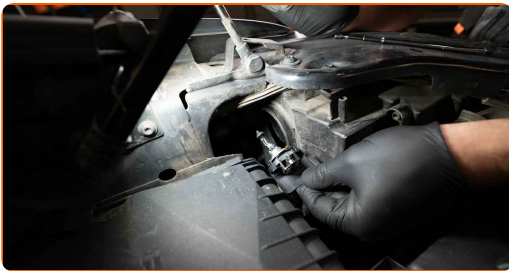
- 5 Paigaldage hoidikusse uus lambipirn.

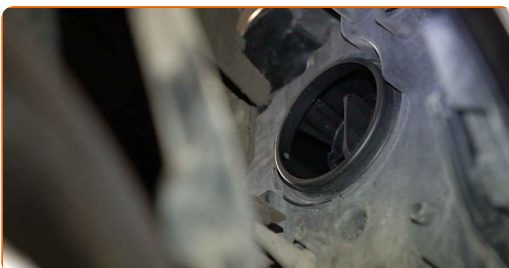
- 6 Paigaldage lambipirni hoidik esitule paigalduspessa. Kinnitage lambipirni hoidik keerates seda ~ 30°.
