Kuidas vahetada **VW**
Touran 1T3 esi-
klaasipuhastite – õpetus

VAHETAMINE: KLAASIPUHASTITE – VW TOURAN 1T3.
TÖÖRIISTAD, MIDA VÕID VAJADA:

**VAHETAMINE: KLAASIPUHASTITE – VW TOURAN 1T3.
SOOVITUSLIK TEGEVUSKAVA:**

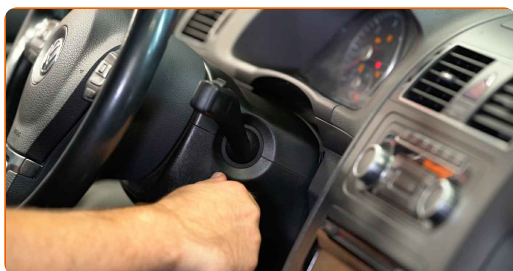
1

Lülitage süüde sisse. Tõmmake kojamehe hoob alumisse asendisse.

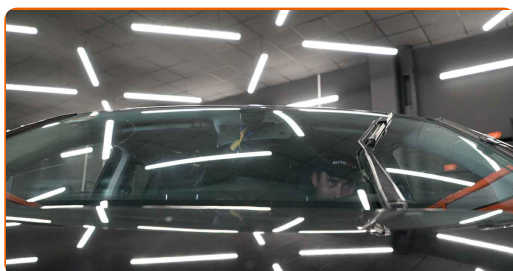
2

Lülitage süüde välja. Hooldusrežiimis on kojamehed ülemises asendis.

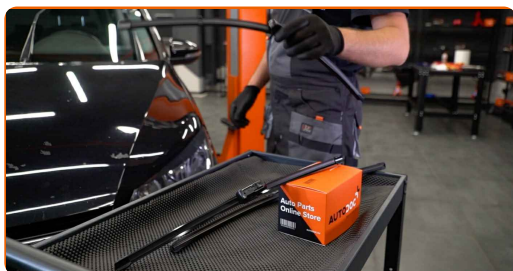
3 Valmistage ette uued kojamehed.

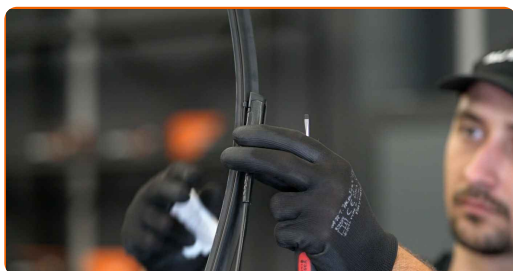
4 Tõmmake klaasipuhasti klaaspinnalt eemale kui see lõpetab.

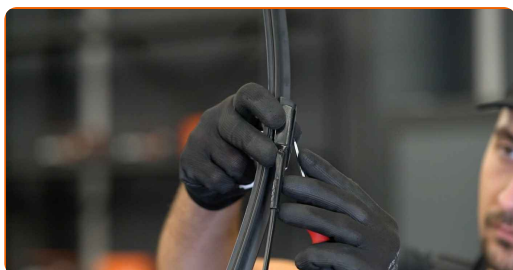
5 Vajutage ühendusklambrit. Eemaldage kojamehe hari.

- Asendades kojamehe harja, olge ettevaatlik ja ennetage vedru abil pinge all oleva klaasipuhasti hoova põrkumist vastu klaasi.

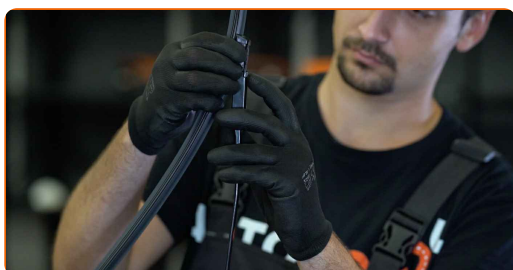
6 Paigaldage uus klaasipuhasti hoob ja suruge see ettevaatlikult vastu klaasi.

- Ärge puudutage klaasipuhasti tera kummi serva, see ennetab grafiitkatte kahjustamist.

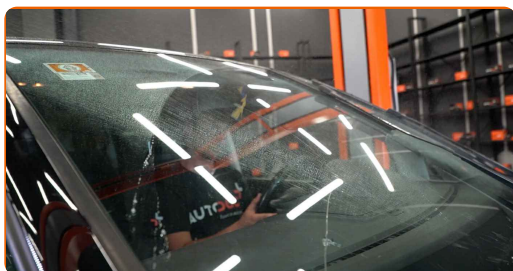
7

Lülitage süüde sisse. Tõmmake kojamehe hoob alumisse asendisse. Nii tehes, lülitate kojamehed hooldusrežiimist töörežiimi.

- Veenduge, et klaasipuhasti kummist riba on tugevasti vastu klaasi, seda täies pikkuses.
