Kuidas vahetada **VW**
Touran I (1T3)
tagavedrustuse alumine
põikvarras – õpetus

VAHETAMINE: TAGAVEDRUSTUSE ALUMINE
PÕIKVARRAS – VW TOURAN I (1T3). TÖÖRIISTAD, MIDA
VAJAD:

VAHETAMINE: TAGAVEDRUSTUSE ALUMINE PÕIKVARRAS – VW TOURAN I (1T3). JÄRGI NEID SAMME:

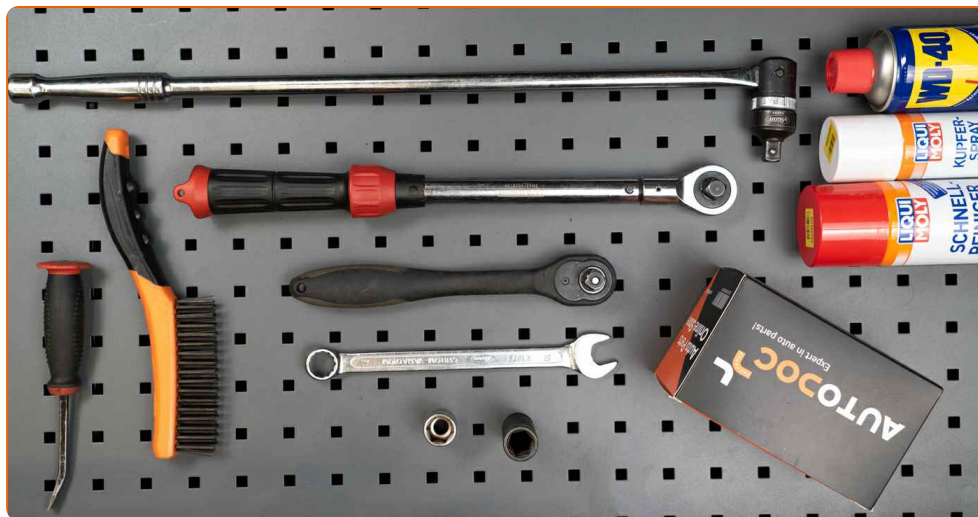
- Terashari
- Aerosool WD- 40
- Pidurisüsteemi puhastusaine
- Vasemääre
- Lehtsilmusvõti Nr.18
- Kruvikeeraaja otsik nr.18
- Rehvi löökpadrund Nr.17
- Käristivõti
- Momentvõti
- Sõrgkang
- Hüdrauliline tungraud
- Tõkiskingad

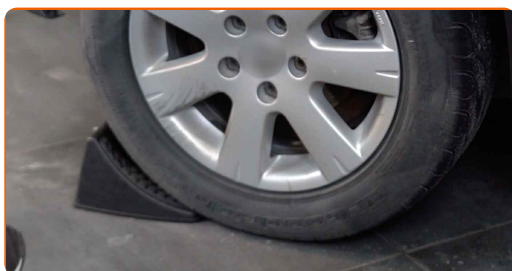
1 Fikseerige rattad tõkisingadega.

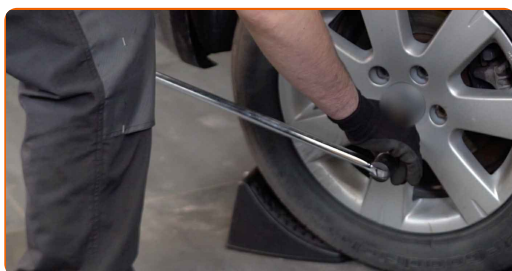
2 Lõdvendage ratta kinnituspolte. Kasutage ratta löökpadrunit #17.

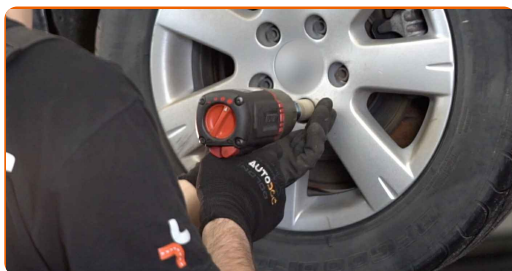
4

Keerake lahti ratta poldid.

- Tähtis! Hoia ratast kinnituspoltide lahtikeeramise ajal kinni. VW Touran I (1T3)

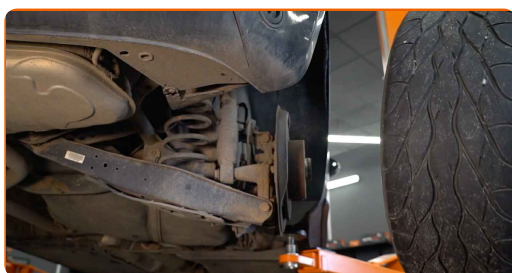
5

Eemaldage ratas.

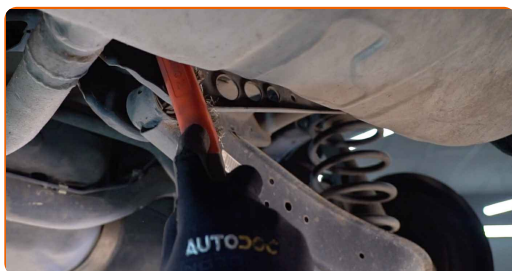
6

Puhastage õõtsuova kinnitused. Kasutage terasharja. Kasutage WD-40 aerosooli.

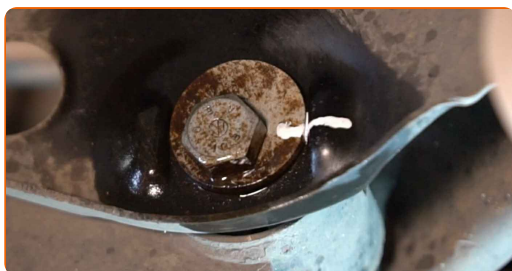
7

Tehke märgistus kalde reguleerimise poldil.

- Reguleerige joonduspoldi asendit vastavalt märgistusele.

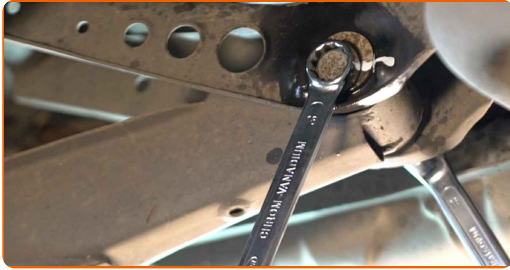
8 Keerake lahti hoova ja tala kinnitus. Kasutage kombivõtit Nr. 18. Kasutage padrunit Nr.18. Kasutage kärstivõtit.

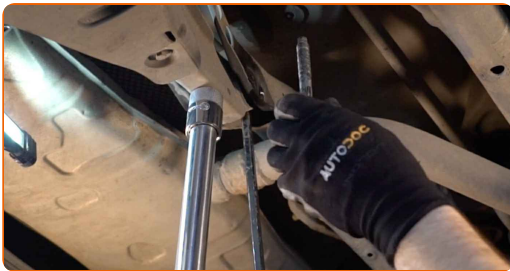
10 Eemaldage kinnitus polt. Kasutage sõrgkangi.

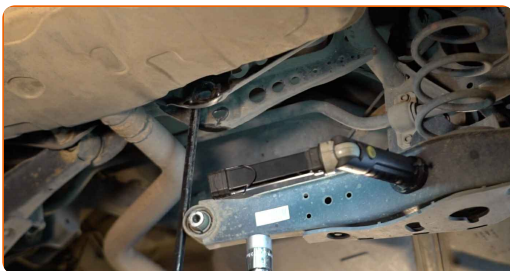
11 Eemalda hoova alt tugi.

- Kooste ja mehhanismide kahjustuste vältimiseks laske hüdrauliline tungraud sujuvalt, ilma jõnksutamata alla.

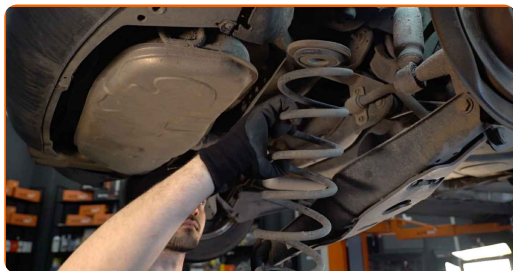
12 Eemaldage vedru.

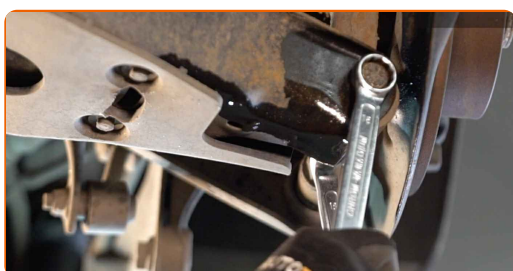
13 Keerake lahti kinnitus, mis ühendab õõtshooba tagumise käändteljega. Kasutage kombivõtit Nr.18. Kasutage padrunit Nr.18. Kasutage kärstivõtit.

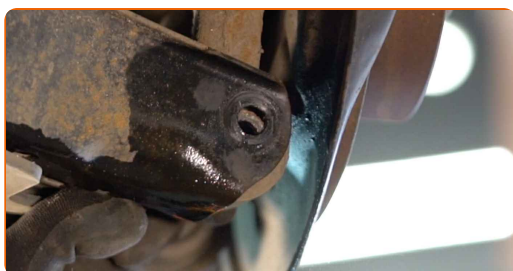
14 Eemaldage kinnitus polt.

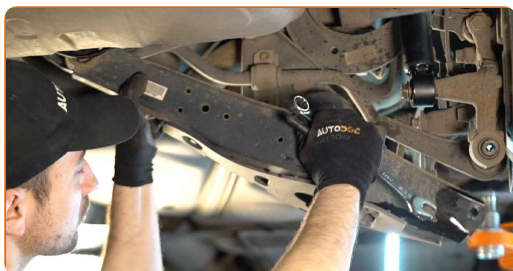
15 Eemaldage hoob.

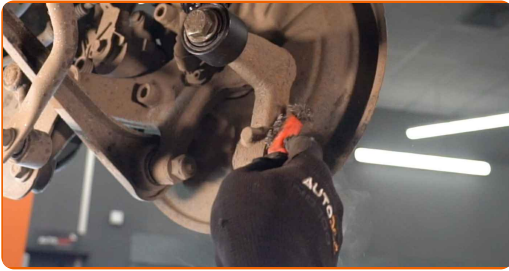
16

Puhastage paigalduspesad ja õõtshoobade keermestatud kohad. Kasutage terasharja. Kasutage WD-40 aerosooli.

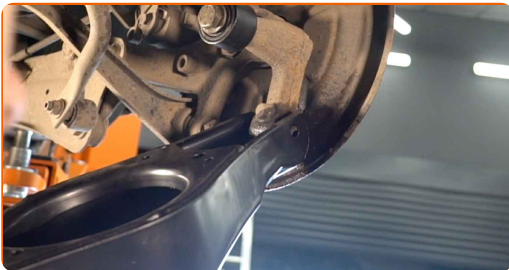
17

Paigaldage uus hoob.

- Paigaldamise käigus kasutage ainult uusi polte ja mutreid.
- Ärge kahjustage kuulliigendi pinda.

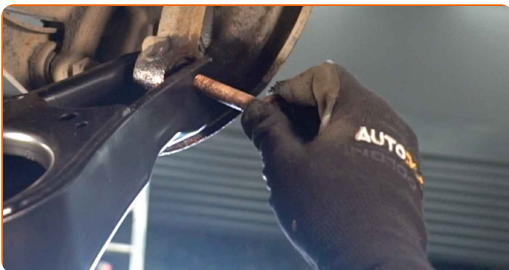
18

Paigaldage kinnituspolts.

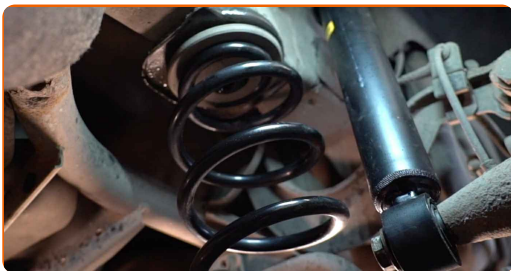
19

Paigaldage spiraalvedru koos kummist kinnitusega paigalduspessa. Kasutage sõrgkangi.

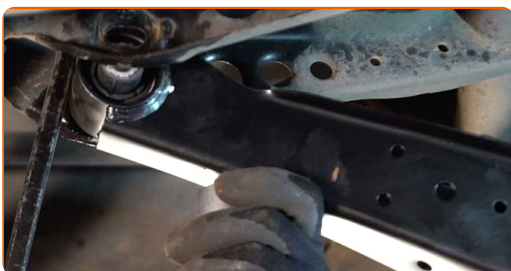
20

Toestage hooba. Kasutage hüdraulilist tungrauda.

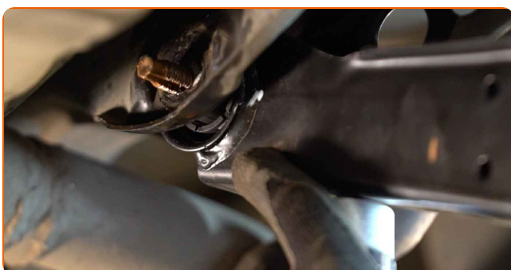
21

Paigaldage kinnituspolt.

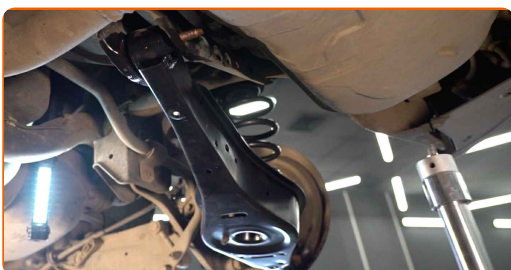
22

Eemalda hoova alt tugi.

- Vahetamine: tagavedrustuse alumine põikvarras – VW Touran I (1T3). Langeta käigukasti tungraud sujuvalt ja ilma jõnksudeta, et vältida osade ja mehhanismide kahjustamist.

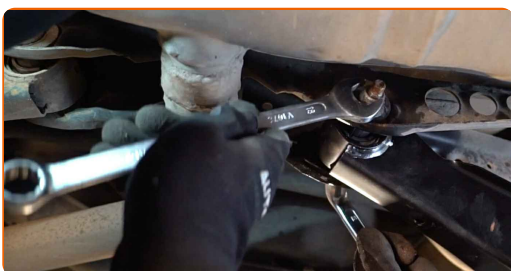
23

Keerake sisse kinnitus, mis ühendab õõtsharki tagumise vedrustuse talaga. Kasutage kombivõtit Nr. 18. Kasutage padrunit Nr.18.

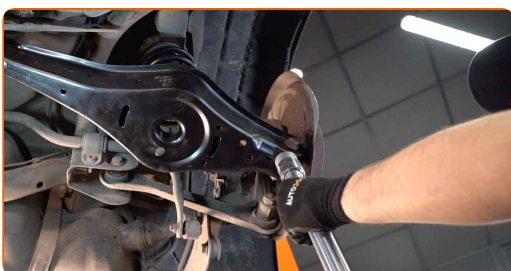
24

Toestage hooba. Kasutage hüdraulilist tungrauda.

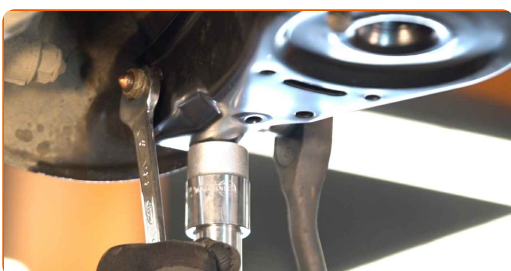
25

Keerake sisse kinnitused, mis ühendavad õõtshargi tagumise käändteljega. Kasutage kombivõtit Nr.18. Kasutage padrunit Nr.18.

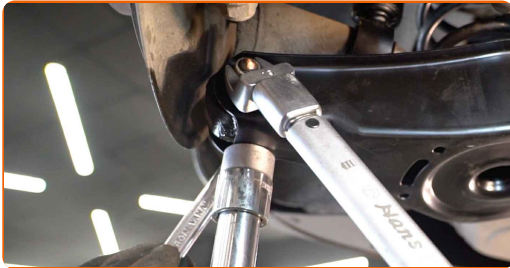
- 26** Pingutage õõtshooba tagumise teljega ühendavaid kinnitusi. Kasutage kombivõtit Nr.18. Kasutage padrunit Nr.18. Kasutage momentvõtit. Pingutage seda 90 Nm pöördemomendiga.+90°

- Tähelepanu! Kasutage kindlasti uusi kinnitusi.

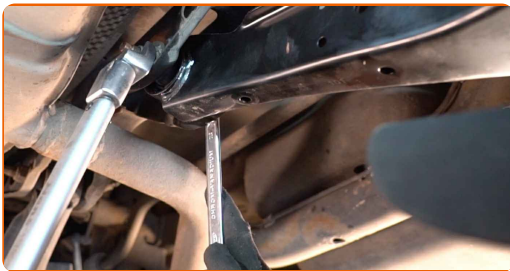
- 27** Kinnitage hoova kinnitus tala külge. Kasutage padrunit Nr.18. Kasutage kombivõtit Nr.18. Kasutage momentvõtit. Pingutage seda 95 Nm pöördemomendiga.

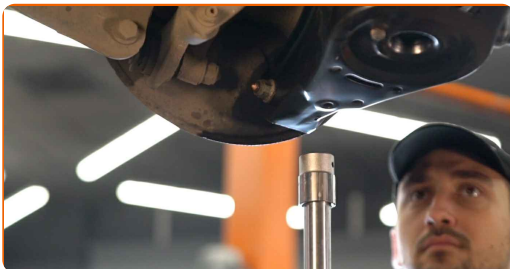
- 28** Eemalda hoova alt tugi.

- Kooste ja mehhanismide kahjustuste vältimiseks laske hüdrauliline tungraud sujuvalt, ilma jõnksutamata alla.

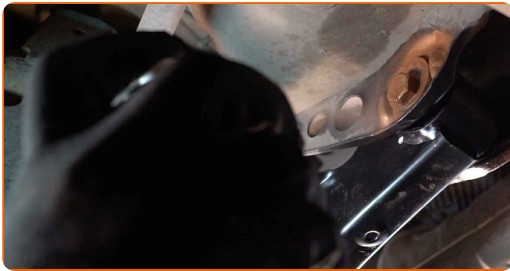
29

Määrige hoova kõiki liigendeid. Kasutage vasemääret.

Määrige pinda, kus piduriketas puutub kokku veljega. Kasutage vasemääret.

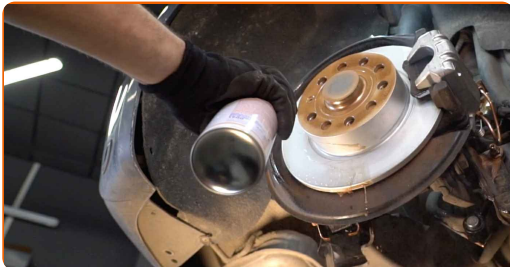
31

Puhastage piduriketta pind. Kasutage piduri puhastusvahendit.

- Vahetamine: tagavedrustuse alumine põikvarras – VW Touran I (1T3). Pärast pihuse pealekandmist oota paar minutit.

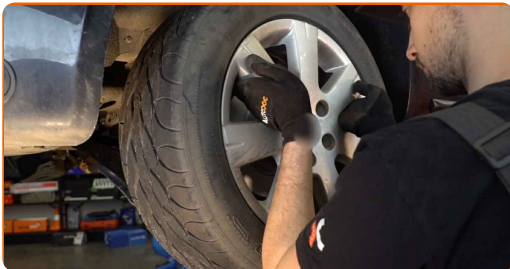
32

Paigaldage ratas.

- Vigastuste vältimiseks hoidke ratast kinnituspoltide kinni kruvimisel üleval.

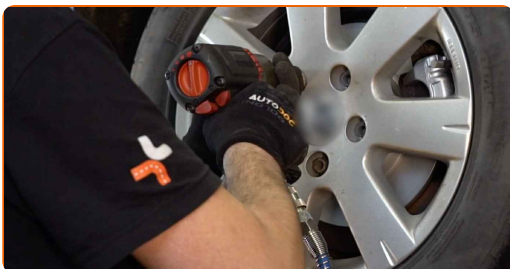
33

Keerake ratta poldid kinni. Kasutage ratta löökpadrunit #17.

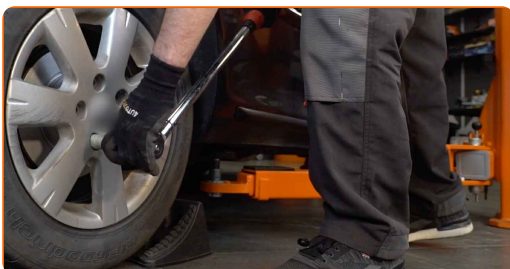
34

Laske auto alla ja töödake risti järjekorras, pingutage rataste poldid. Kasutage momentvõtit. Pingutage seda 120 Nm pöördemomendiga.

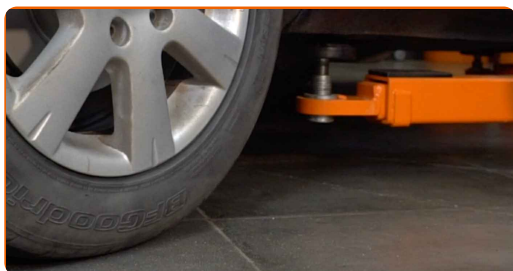
35

Eemaldage tungrauad ja tõkiskingad.
